## **Analisis Faktor Keamanan Tanggul Sungai dengan Perkuatan Turap Menggunakan Perangkat Lunak Geo5 di Desa Walangku Kabupaten Hulu Sungai Tengah**

**<sup>1</sup>Humaira Afrila, <sup>2</sup>Markawie, <sup>3</sup>Wira Lianto**

<sup>1,2,3</sup> Program Studi Teknik Sipil, Fakultas Teknik, Universitas Lambung Mangkurat, Banjarbaru Kalimantan Selatan, (0511) 4773858  
e-mail: humaira.afrila@ulm.ac.id

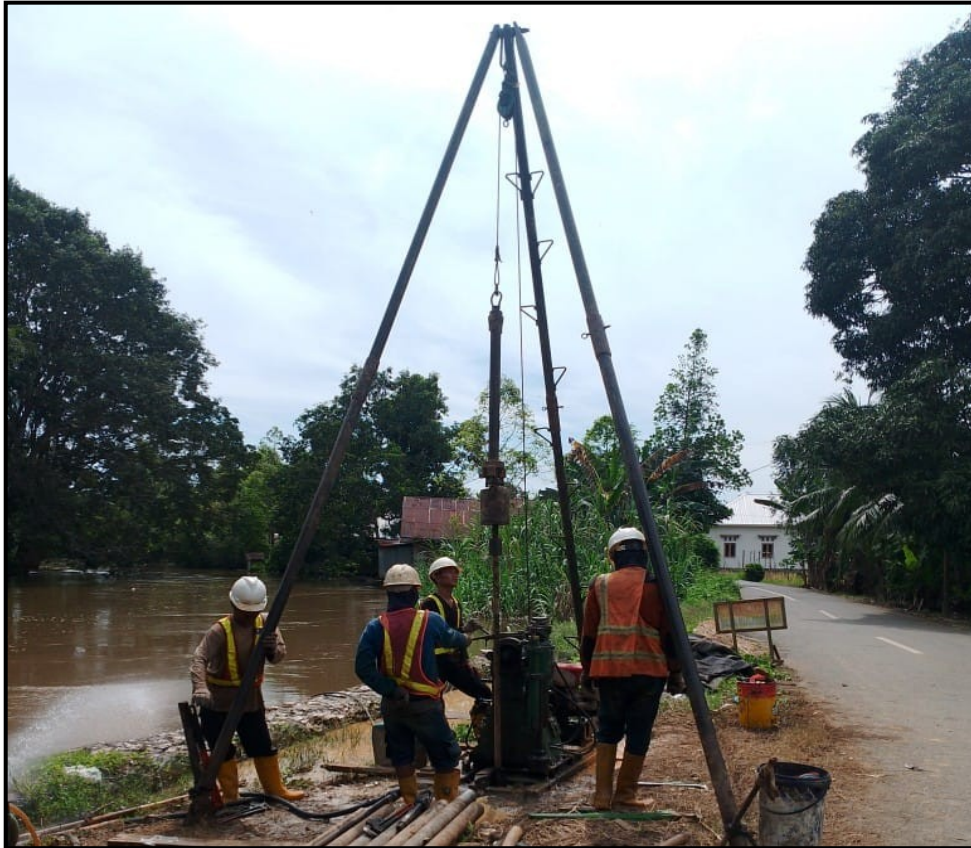
Gambar 1. Dokumentasi Standard Penetration Test

Penyelidikan tanah di lokasi longsoran pada koordinat -2.616398, 115.297215 menggunakan uji SPT (Standard Penetration Test) pada titik bor BH-01. Dokumentasi uji SPT dapat dilihat pada Gambar 1, sedangkan untuk hasil dari pengujian ini ditunjukkan pada Gambar 2 dan Gambar 3.
